Los colores de Quito: Rápida reflexión sobre el color en la arquitectura del Centro Histórico

*The Colors of Quito: Quick Reflection
on the Color of the Historic Center's Architecture*

Alfonso Ortiz Crespo
fraalfortiz@gmail.com
ORCID: 0000-0001-7859-7933
Investigador independiente

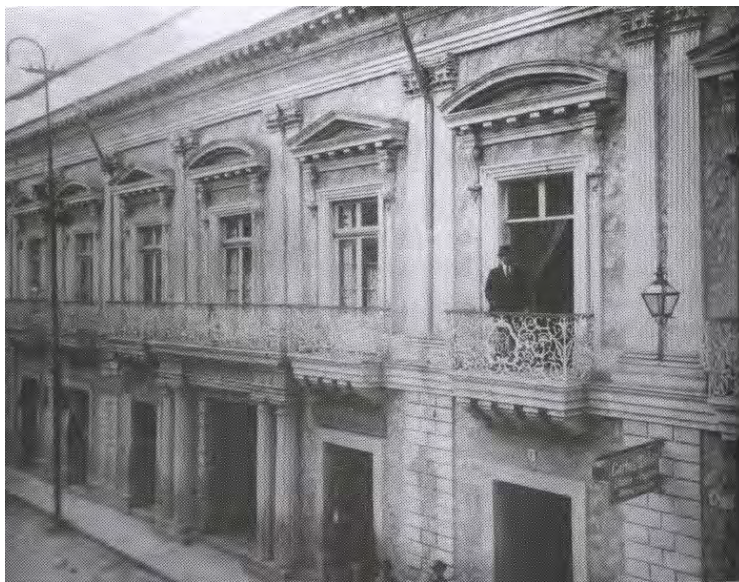
Figura 2

Casa construida hacia 1870 por Thomas Reed

Nota: Esta casa fue construida a finales del siglo XIX para el comerciante Pedro Pablo García Moreno. Es evidente en la imagen el tratamiento marmoleado de la fachada. La casa se ubicaba en el lado sur de la mitad de la cuadra de la actual Calle Espejo (antes Bolivia), entre Venezuela y Guayaquil. Fue derrocada hacia 1935 para construir el edificio del Hotel Humboldt. Cortesía del Archivo de Fernando Jurado Noboa.

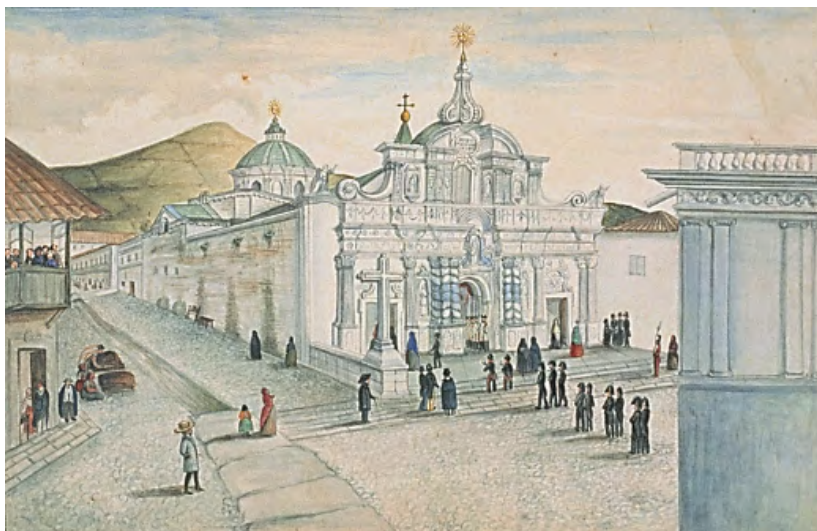
Figura 5

Acuarela de la fachada de la iglesia de la Compañía de Jesús (Quito)

Nota: Esta acuarela de mediados del siglo XIX fue tomada del Álbum de acuarelas ecuatorianas anónimas de la Biblioteca Nacional de Madrid.

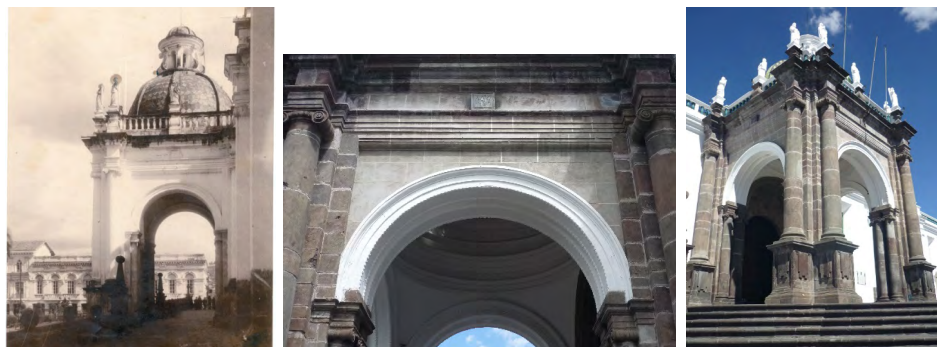
Figura 8

Templete de la catedral de Quito

Izquierda: el templete de la catedral como se lo veía hacia 1930. Centro: el templete desprovisto del tratamiento de marmoleado, donde se evidencia los irregulares cortes de la piedra en los fustes de las columnas. Derecha: la solución contemporizadora de mantener blanqueada la rosca de los arcos y simular piedra en la porción del muro sobre estos.

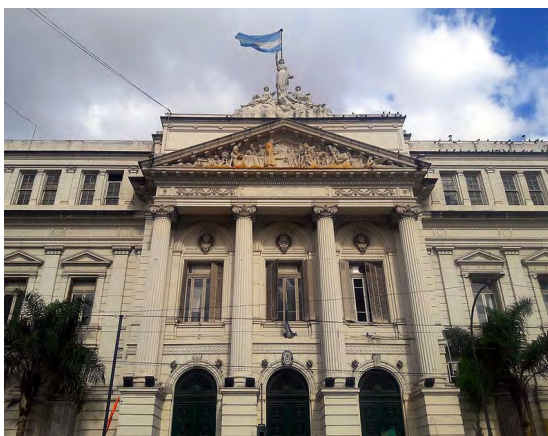
Figura 9

*Fachada de la Facultad de Ciencias
Económicas de la Universidad de
Buenos Aires*

Nota: El edificio, construido en el año 1908, ostenta una grandiosa fachada de piedra simulada, como muchos otros edificios monumentales de la época.

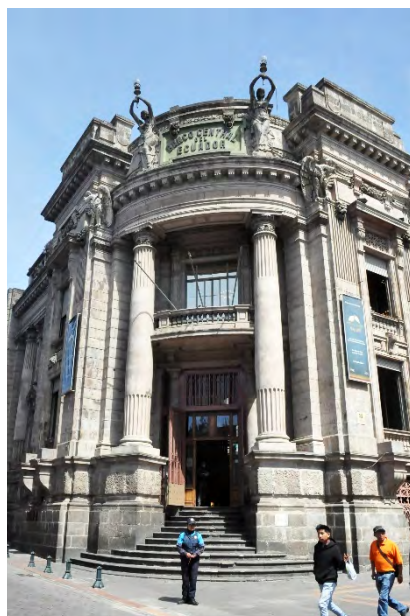
Figura 10

Fachada frontal del Antiguo Banco Central

Nota: El edificio del antiguo Banco Central, hoy Museo Numismático, es el mejor ejemplo en Quito del tratamiento de simil piedra.

En Quito prácticamente no se desarrolló esta técnica. El ejemplo más representativo es el del edificio del Banco del Pichincha (1924) del arquitecto Francisco Durini Cáceres, que luego pasaría a ser sede del Banco Central del Ecuador en la esquina de la calle Sucre y la calle García Moreno, junto a la Compañía de Jesús. Abandonado el edificio en 1968, por el cambio del banco a su nueva sede en La Alameda, el edificio del centro sufrió deterioros por el mal uso (Biblioteca Nacional) y el abandono. En las intervenciones realizadas en 1983 y 1998, no se acertó a restaurar adecuadamente los recubrimientos de simil piedra que tiene el edificio en la fachada y el interior. Actualmente funciona en este edificio el Museo Numismático.

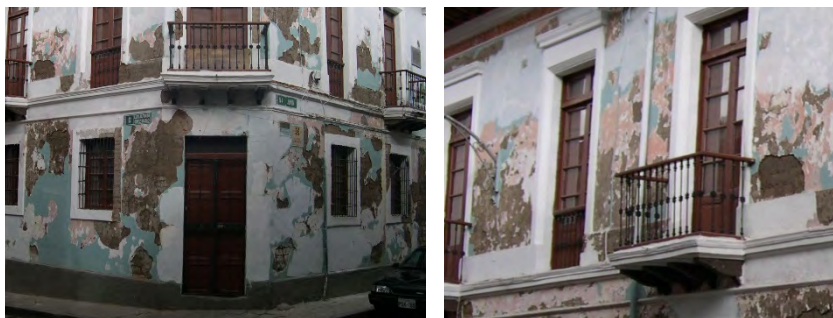
Figura 12

Casa de la calle Junín y la calle Ortiz Bilbao, en el barrio de San Marcos, Quito.

Nota: A la izquierda, para repintar la casa, se retiraron las zonas de pintura floja evidenciándose los colores anteriores al bando de la ordenanza de 1966. A la derecha, un detalle ampliado de la misma toma.

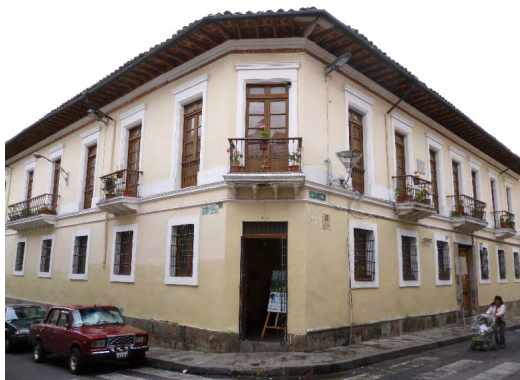
Figura 13

La casa de las calles Junín y Ortiz Bilbao, posterior a la revocatoria de la ordenanza del blanco y azul añil

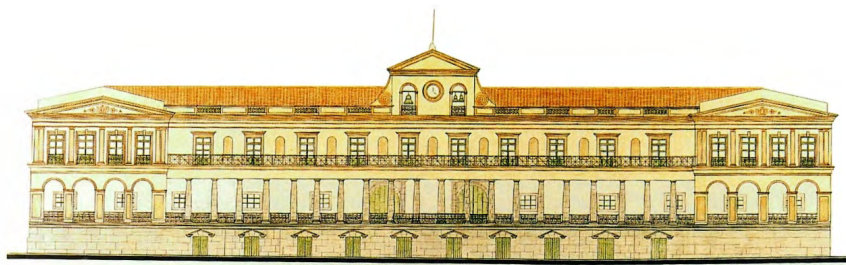
Figura 15

Palacio de Gobierno, Quito.

Nota: El Palacio de Gobierno, con los colores que utilizó en algún momento de su historia en el siglo XIX, según el estudio del Instituto Getty sobre el uso del color en la calle García Moreno. Es necesario recordar que el Palacio soportó una intensiva reconstrucción en 1960, cuando se derrocó su interior y se reconstruyó con un trasnochado estilo colonial, ampliándose con un tercer y cuarto piso para residencia presidencial.

De acuerdo con los estudios de la Getty, sorprende saber que hasta el tradicional y siempre blanco Palacio de Gobierno, ostentó en el siglo diecinueve tonos verdes, ocre y amarillos.

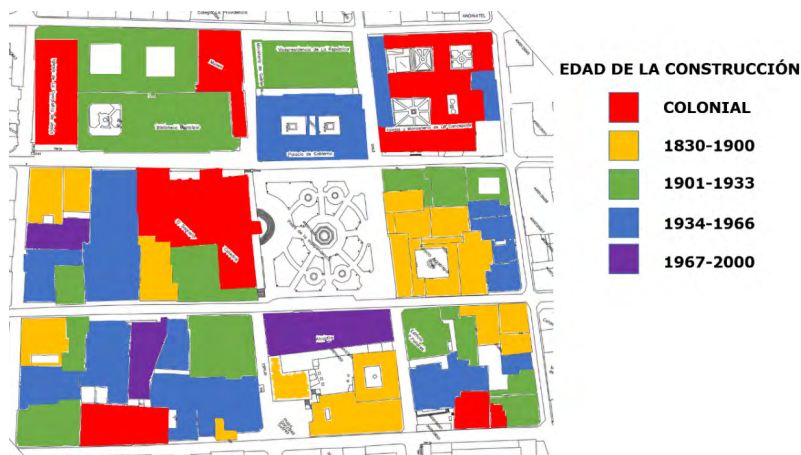
Figura 16

Edificaciones alrededor de la Plaza Grande según la edad de su construcción

Nota: Las manzanas que rodean a la Plaza Grande están marcadas con color, de acuerdo a su época. Es necesario recordar que muchos edificios coloniales fueron alterados con los años y, especialmente, con los arreglos ejecutados luego de los terremotos de 1859 y 1868 que obligaron a intervenciones profundas. En otros casos, razones políticas oblicaron a adaptaciones, como el caso de los edificios de los jesuitas que tuvieron que albergar el Colegio San Gabriel a inicios del Siglo XX y que se ampliaron en la década 1930.
