Los colores de Quito: Rápida reflexión sobre el color en la arquitectura del Centro Histórico

*The Colors of Quito: Quick Reflection
on the Color of the Historic Center's Architecture*

Alfonso Ortiz Crespo
fraalfortiz@gmail.com
ORCID: 0000-0001-7859-7933
Investigador independiente

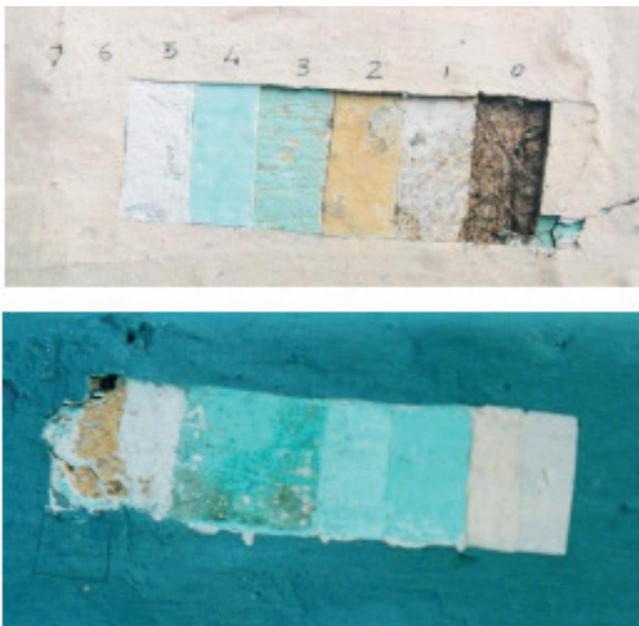
Figura 1

Consistió en explorar las fachadas de cerca de treinta edificios desde la Av. 24 de Mayo por el sur, hasta la calle Manabí, junto a la iglesia parroquial de Santa Bárbara por el norte, ejecutando sondeos en el paramento exterior y en los elementos de carpintería de madera (puertas, ventanas, pasamanos, etc.) y metálicos (rejas). Se retiraron cuidadosamente con bisturí, en una franja estrecha de pocos centímetros, cada capa de pintura, conservando el testimonio de cada una hasta alcanzar la estructura del muro o del elemento estudiado. Se obtuvo así una estratigrafía del color, evidenciándose cómo variaban los colores con el paso de los años.

Ejemplo de exploraciones de color en paredes

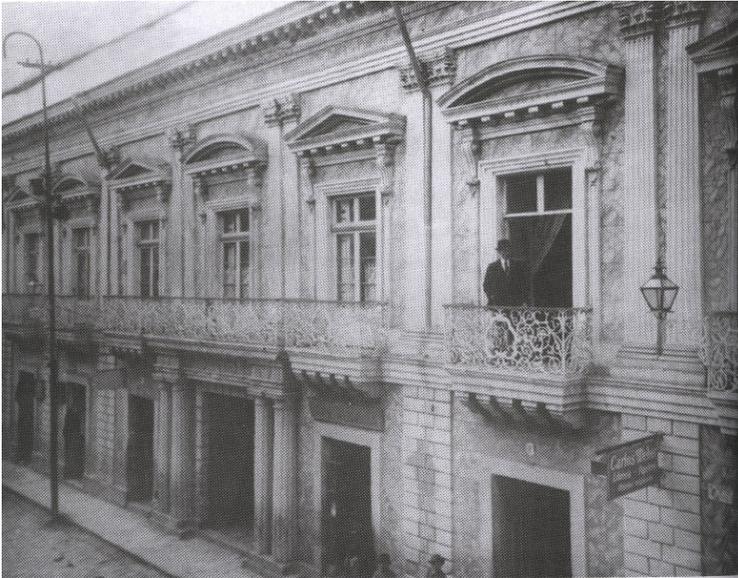
Figura 2

Casa construida hacia 1870 por Thomas Reed

Nota: Esta casa fue construida a finales del siglo XIX para el comerciante Pedro Pablo García Moreno. Es evidente en la imagen el tratamiento marmoleado de la fachada. La casa se ubicaba en el lado sur de la mitad de la cuadra de la actual Calle Espejo (antes Bolivia), entre Venezuela y Guayaquil. Fue derrocada hacia 1935 para construir el edificio del Hotel Humboldt. Cortesía del Archivo de Fernando Jurado Noboa.

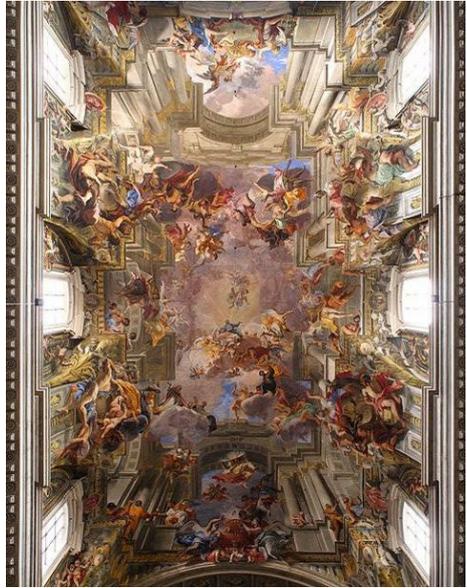
Bóveda de la Iglesia de San Ignacio en Roma

Nota: La bóveda fue pintada por el padre Andrea Pozzo entre 1685 y 1694. Es uno de los ejemplos más notables del barroco.

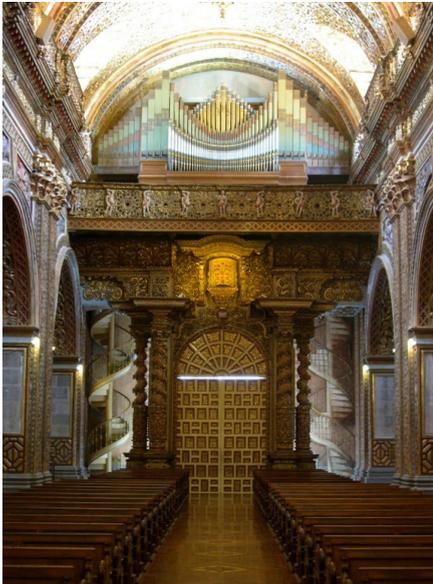
Figura 4

En la iglesia de la Compañía de Jesús de Quito tenemos un buen ejemplo de trampantojo en la escalera, al lado contrario de las gradas helicoidales que se eleva hacia la tribuna del coro, manteniendo así la simetría.

Vista interior del templo de la iglesia de la Compañía de Jesús (Quito)

Nota: En la imagen se aprecia una escalera helicoidal, del lado izquierdo, por la cual se accede a la tribuna del coro, y una escalera simulada en la pared opuesta.

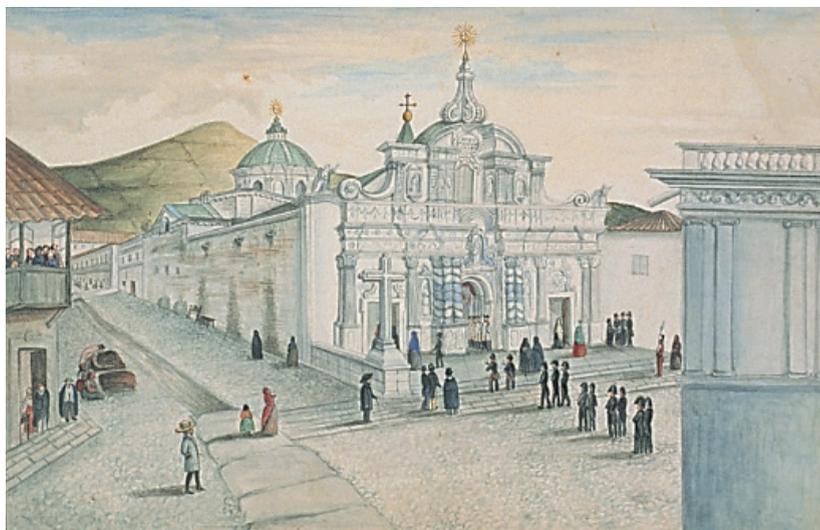
Figura 5

Acuarela de la fachada de la iglesia de la Compañía de Jesús (Quito)

Nota: Esta acuarela de mediados del siglo XIX fue tomada del Álbum de acuarelas ecuatorianas anónimas de la Biblioteca Nacional de Madrid.

A muchos asombra conocer que la misma fachada de la Compañía tenía originalmente la piedra oculta bajo una capa de estuco que simulaba mármol con pintura. Desgraciadamente, a raíz de la expulsión de los jesuitas en 1767, este efecto se fue desvaneciendo con el tiempo, por falta de mantenimiento, pues la iglesia no se ocupó si no esporádicamente y por la acción de los elementos (lluvia, granizo, viento, tierra, etc.).

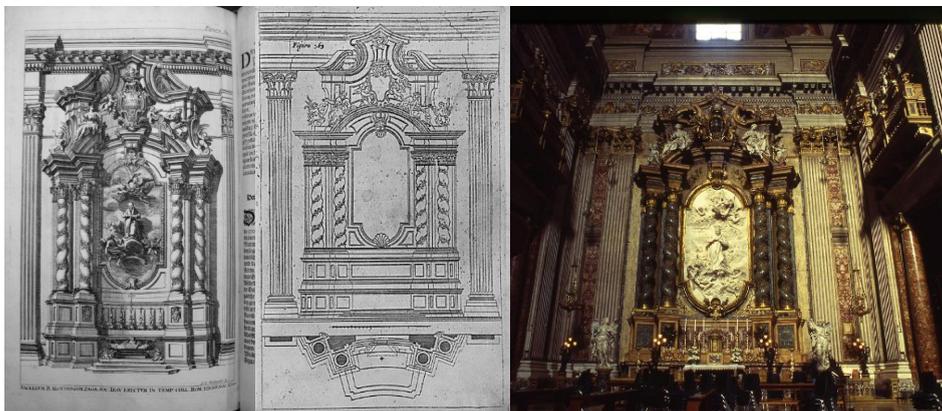
Figura 6

Izquierda: *Sacellum B. Aloysio Gonzagae Soc. Iesu Erectum in Temp. Coll. Rom: Eiusd: Soc: A. 1700*
Derecha: *Retablo de San Luis Gonzaga en la Iglesia de San Ignacio de Roma*

Nota: Figuras 62 y 63 en *Prospettiva de pittori e architetti* de pozzo

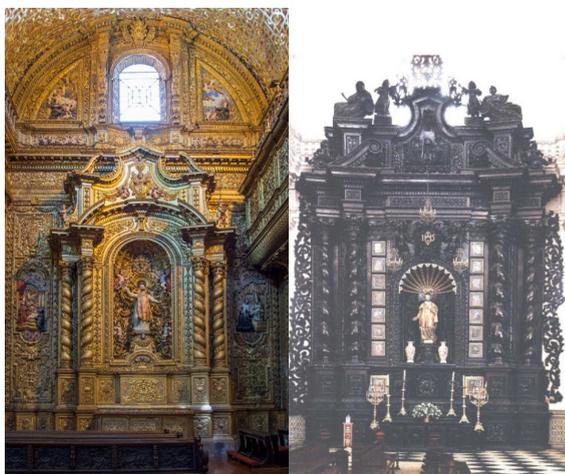
Derecha: retablo dedicado a San Ignacio de Loyola en la Iglesia de San Pedro de la Compañía de Jesús en Lima, levantado entre fines del siglo XVII y principios del XVIII.

Nota: Ambos retablos provienen del mismo modelo del Padre Andrea Pozzo.

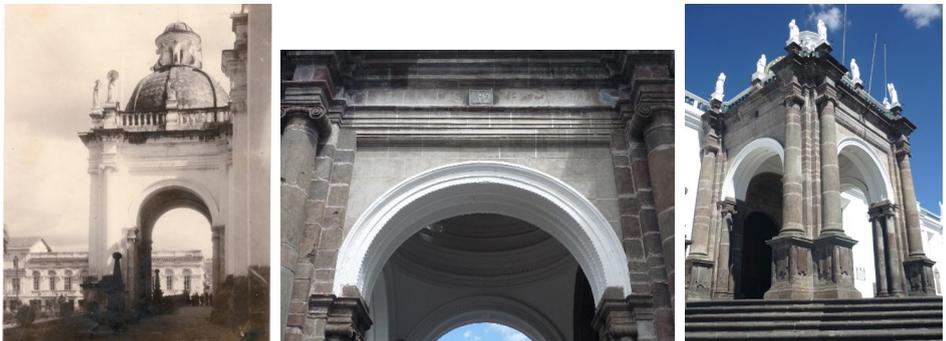
Figura 8

Templete de la catedral de Quito

Izquierda: el templete de la catedral como se lo veía hacia 1930. Centro: el templete desprovisto del tratamiento de marmoleado, donde se evidencia los irregulares cortes de la piedra en los fustes de las columnas. Derecha: la solución contemporizadora de mantener blanqueada la rosca de los arcos y simular piedra en la porción del muro sobre estos.

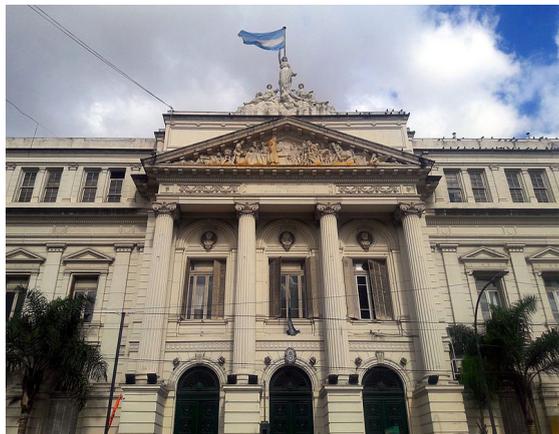
Figura 9

Fachada de la Facultad de Ciencias Económicas de la Universidad de Buenos Aires

Nota: El edificio, construido en el año 1908, ostenta una grandiosa fachada de piedra simulada, como muchos otros edificios monumentales de la época.

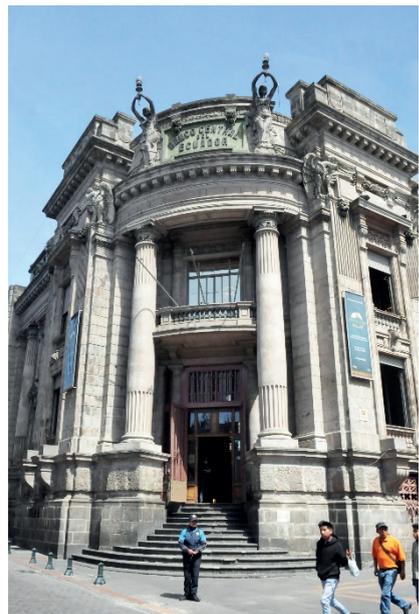
Figura 10

Fachada frontal del Antiguo Banco Central

Nota: El edificio del antiguo Banco Central, hoy Museo Numismático, es el mejor ejemplo en Quito del tratamiento de símil piedra.

En Quito prácticamente no se desarrolló esta técnica. El ejemplo más representativo es el del edificio del Banco del Pichincha (1924) del arquitecto Francisco Durini Cáceres, que luego pasaría a ser sede del Banco Central del Ecuador en la esquina de la calle Sucre y la calle García Moreno, junto a la Compañía de Jesús. Abandonado el edificio en 1968, por el cambio del banco a su nueva sede en La Alameda, el edificio del centro sufrió deterioros por el mal uso (Biblioteca Nacional) y el abandono. En las intervenciones realizadas en 1983 y 1998, no se acertó a restaurar adecuadamente los recubrimientos de símil piedra que tiene el edificio en la fachada y el interior. Actualmente funciona en este edificio el Museo Numismático.

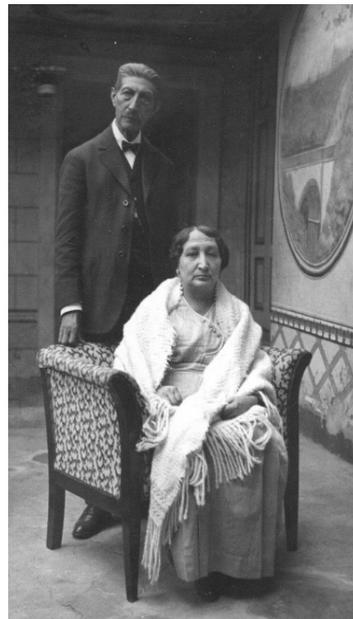
Manuel Ortiz Argoti y Rosa Bilbao Peña

Nota: La foto fue tomada en el año 1931 por su hijo Luis Alfonso Ortiz Bilbao. En ella se ve claramente el zócale pintado al óleo y uno de los medallones con paisajes.

Lógicamente, la fachada en su origen no estaba pintada con cal, ni la carpintería con azul añil. La calcimina (cal con pigmentos), generalmente en tonos pastel, alegraba los dos frentes de la amplia casa esquinera. Cuando el Municipio recordaba a los vecinos su obligación de pintar y mantener

decentemente las fachadas, se la repintaba con el mismo color una y otra vez. Alguna ocasión, cuando el dinero alcanzó, previa discusión y acuerdo entre los mayores, se pintó toda la fachada con un nuevo color.

Más tarde, acatando las órdenes municipales, comenzó a pintarse con cal toda la casa. A la cal, disuelta en agua, se añadía sal y a veces leche, para que se fijara adecuadamente. En los siguientes años solo se repintaba la planta baja, que era la que más se deterioraba. Luego se reemplazaría la lechada de cal por el carbonato de calcio de producción industrial pues dejó de explotarse la cal.

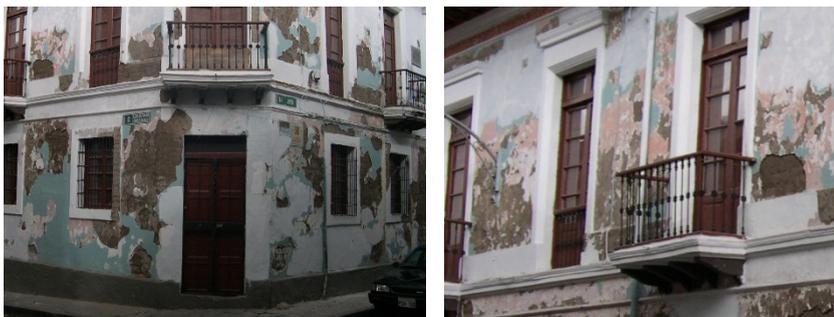
Figura 12

Casa de la calle Junín y la calle Ortiz Bilbao, en el barrio de San Marcos, Quito.

Nota: A la izquierda, para repintar la casa, se retiraron las zonas de pintura floja evidenciándose los colores anteriores al blando de la ordenanza de 1966. A la derecha, un detalle ampliado de la misma toma.

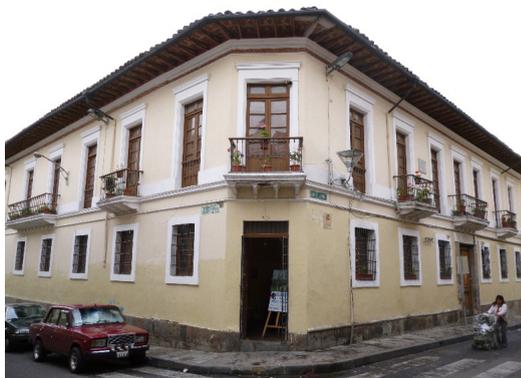
Figura 13

La casa de las calles Junín y Ortiz Bilbao, posterior a la revocatoria de la ordenanza del blanco y azul añil

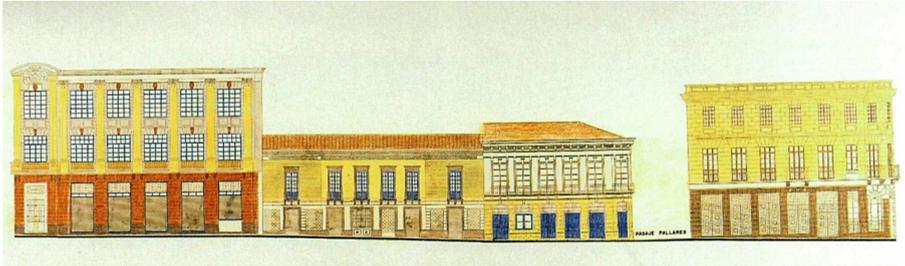
Calle García Moreno, Quito

Nota: Proyecto de restitución del color, Instituto Getty.

Se evaluó la calidad y composición de los pigmentos encontrados, determinándose la composición de los estratos pictóricos, determinando su naturaleza y antigüedad. Con esta información,

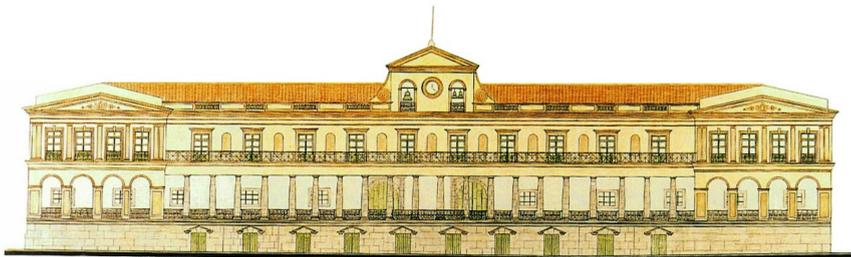
Figura 15

Palacio de Gobierno, Quito.

Nota: El Palacio de Gobierno, con los colores que utilizó en algún momento de su historia en el siglo XIX, según el estudio del Instituto Getty sobre el uso del color en la calle García Moreno. Es necesario recordar que el Palacio soportó una intensiva reconstrucción en 1960, cuando se derrocó su interior y se reconstruyó con un trasnochado estilo colonial, ampliándose con un tercer y cuarto piso para residencia presidencial.

De acuerdo con los estudios de la Getty, sorprende saber que hasta el tradicional y siempre blanco Palacio de Gobierno, ostentó en el siglo diecinueve tonos verdes, ocres y amarillos.

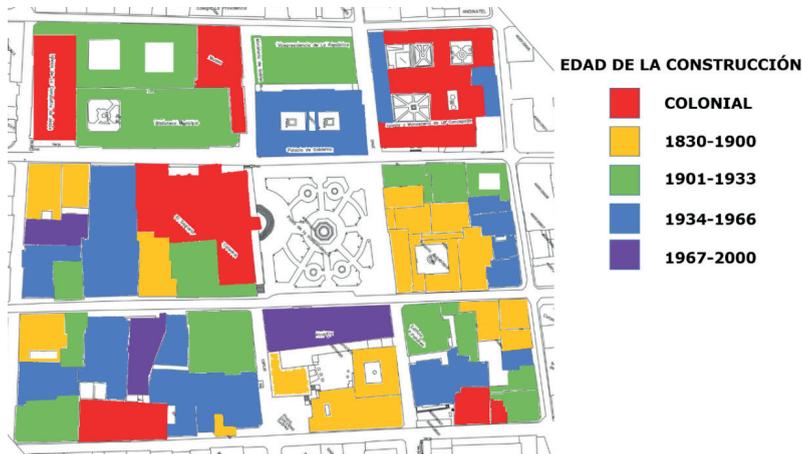
Figura 16

Edificaciones alrededor de la Plaza Grande según la edad de su construcción

Nota: Las manzanas que rodean a la Plaza Grande están marcadas con color, de acuerdo a su época. Es necesario recordar que muchos edificios coloniales fueron alterados con los años y, especialmente, con los arreglos ejecutados luego de los terremotos de 1859 y 1868 que obligaron a intervenciones profundas. En otros casos, razones políticas oblicaron a adaptaciones, como el caso de los edificios de los jesuitas que tuvieron que albergar el Colegio San Gabriel a inicios del Siglo XX y que se ampliaron en la década 1930.

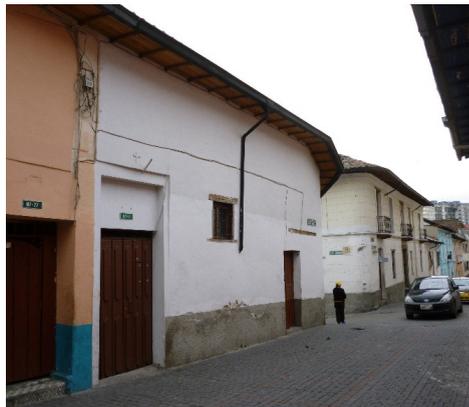
Figura 17
Calle León, en el tradicional barrio de la Tola

En el barrio de La Tola se trabajó en el mismo sentido, con la asistencia técnica del Fonsal, pero con la participación activa de los vecinos. Se intervino la calle León, entre Antepara y Don Bosco, con resultados sorprendentes por su trazado y la calidad del conjunto. Los propietarios se encargaron de costear el arreglo de las fachadas y la pintura.
